Article hors-série numéro 27

## Amélioration des méthodes de dimensionnement des ouvrages de génie végétal en berges de cours d'eau par une approche empirique

Solange LEBLOIS, André EVETTE, Alain RECKING et Gilles FAVIER

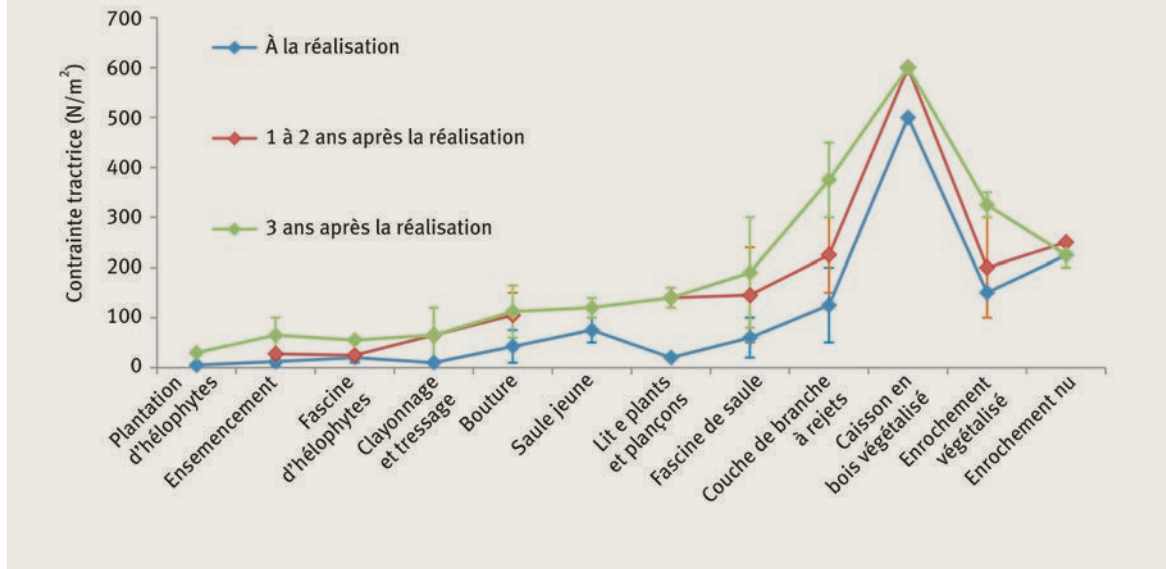
1 Évolution de la résistance des ouvrages de génie végétal avec le temps à partir de valeurs moyennes et visualisation de la dispersion des valeurs (les barres verticales délimitent les valeurs maximales et minimales observées).

Les valeurs issues de la littérature sont rassemblées dans le graphique de la figure 1. Les carrés représentent la moyenne des valeurs trouvées dans la littérature pour chaque technique et les barres verticales délimitent les valeurs maximales et minimales observées. On peut constater sur le graphique que la résistance de l'ensemble des ouvrages issus du génie végétal augmente avec le temps. On voit bien que certaines

méthodes sont moins adaptées à de fortes contraintes que d'autres. En haut de l'échelle, on retrouve par exemple les caissons en bois végétalisés et les couches de branches à rejets ; à l'inverse, les ensemencements et les plantations d'hélophytes ne pourront résister qu'à de plus faibles contraintes tractrices. On peut ici observer un manque de données et de valeurs, car ce graphique montre que les caissons peuvent résister à de bien plus importantes contraintes que les couches de branches à rejets, ce qui d'après les retours d'expérience n'est pas forcément le cas.

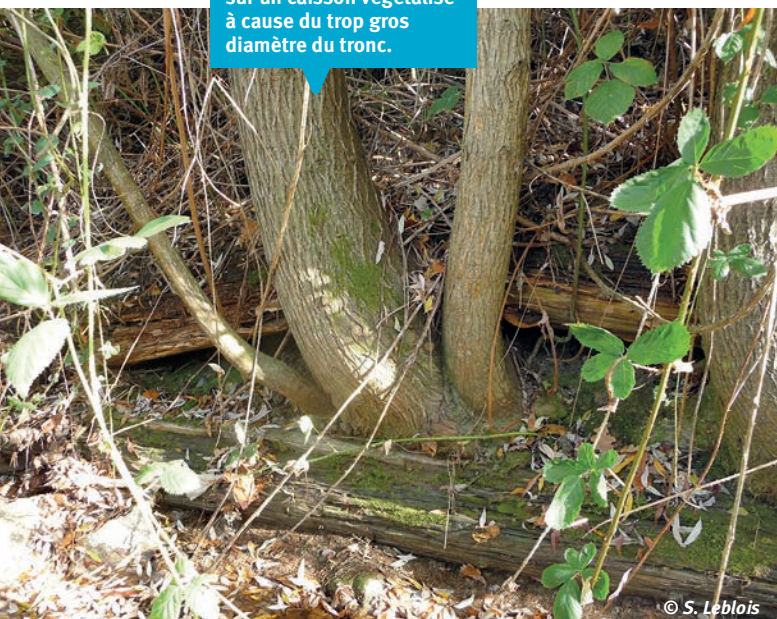
❶ Rupture d'une longrine sur un caisson végétalisé à cause du trop gros diamètre du tronc.

Un point important dans la démarche est de bien définir ce que l'on considère comme une rupture de l'ouvrage. Le choix a été fait de définir un ouvrage rompu comme un ouvrage qui a été endommagé fortement. À l'inverse, on dira que l'ouvrage a tenu s'il a permis de stopper l'érosion pour laquelle il a été mis en place, et que son rôle de protection de berge de rivière a donc été efficace. Par exemple, après quinze ans, une fascine aura évolué et ne sera plus présente sous la forme de fascine, mais plutôt d'un couvert peu dense arboré de saules. Même si la berge peut s'être légèrement déplacée au droit de l'ouvrage, on ne considère pas cela comme une rupture s'il n'y a pas de marque majeure d'érosion. On peut aussi citer l'exemple des caissons en bois végétalisés. Il arrive que des longrines (traverses en rondin posées parallèlement au cours d'eau) se dégradent avec le temps ou subissent des contraintes à cause de l'important diamètre atteint par les troncs des espèces plantées entre les étages du caisson (photo ❶). Ceci peut mener à la rupture partielle d'une longrine, mais on ne considèrera pas pour autant que l'ouvrage ait cédé.

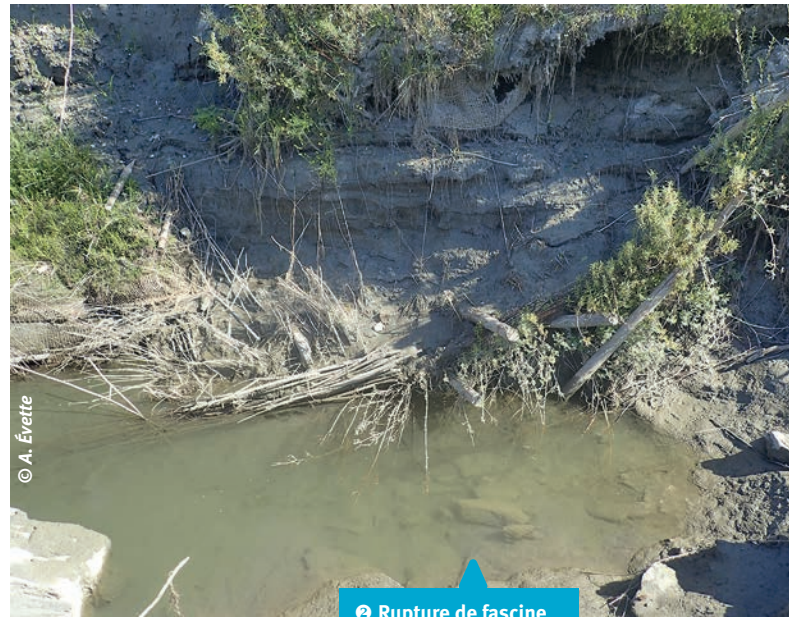
2 Rupture de fascine en pied de berge.

Un récapitulatif des valeurs limites de contraintes tractrices est présenté dans le tableau 1. Les valeurs en gras sur ce tableau correspondent aux valeurs de contrainte tractrice calculées durant la présente étude qui sont supérieures à celles calculées auparavant. Elles correspondent ainsi à de nouvelles valeurs limites plus élevées que celles issues de la littérature. Les valeurs soulignées sont des valeurs pour lesquelles les ouvrages ont cédé. On peut observer une rupture de fascine en pied de berge sur la photo 2.

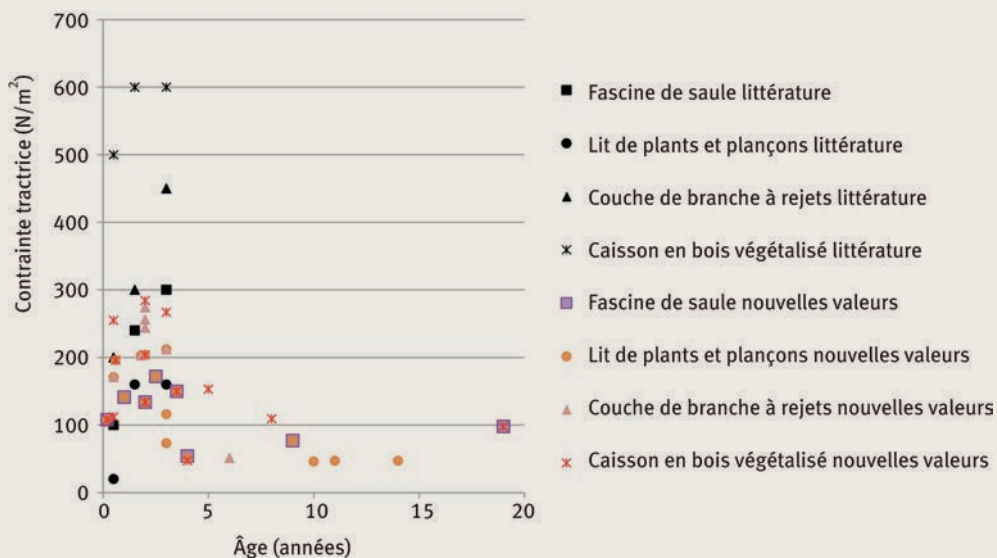
2 Ensemble des valeurs de contraintes tractrices en fonction de l'âge de l'ouvrage. Les valeurs limites extraites de la littérature sont représentées en noir et toutes les valeurs calculées durant l'étude sont représentées en couleur.

Le graphique de la figure 2 rassemble à la fois les valeurs limites issues de la littérature et les valeurs calculées durant l'étude.

Ce graphique permet de visualiser les nouvelles valeurs maximales de contrainte tractrice calculées pour des ouvrages de plus de trois années. Sur les trois premières années, on peut constater que les valeurs trouvées durant l'étude, pour les caissons en bois végétalisés, et les couches de branches à rejet, sont plus faibles que les valeurs qui étaient déjà établies. Ce résultat permet de s'interroger sur ces quelques valeurs extrêmement élevées présentées dans la littérature. Sur des ouvrages de type lit de plants et plançons et fascine de saule, l'étude a permis d'établir de nouvelles valeurs limites de contrainte tractrice sur ces trois premières années.

Sur ce graphique, on peut constater que la majorité de l'ensemble des calculs ont été effectués sur des ouvrages de moins de cinq ans. Nombre de ces données correspondent à des sites liés au projet Géni'Alp (projet récent : <http://geni-alp.org/>) qui a notamment consisté à tester des ouvrages de génie végétal dans des conditions inédites, soit sur des rivières ou torrents à forte pente (5 à 10%), d'où les importantes contraintes tractrices.
